# 台江革一 220kV 变 110kV 线路送出新 建工程竣工环境保护验收调查报告 表

建设单位：贵州电网有限责任公司凯里供电局

调查单位：广西泰能工程咨询有限公司

编制日期：2026 年 5 月

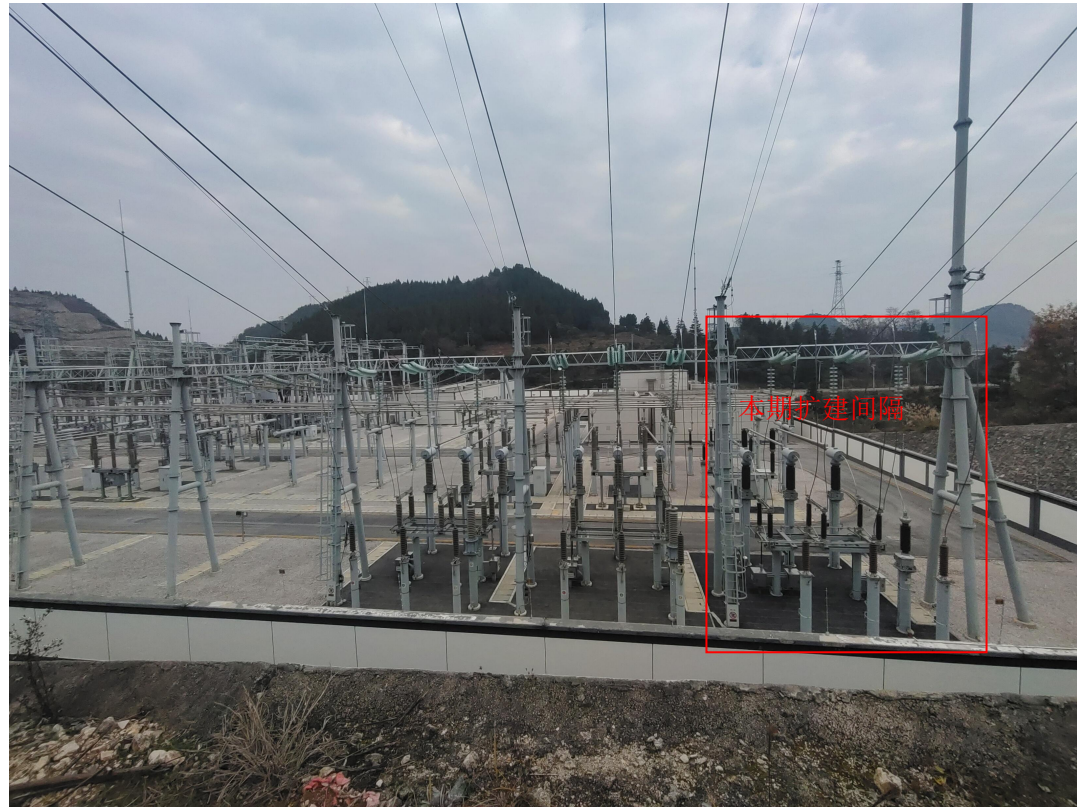
图 4-1 革一变 110kV 出线间隔扩建现场照片

革一 220kV 变扩建 1 个 110kV 出线间隔至天能 110kV 用户变。110kV 配电装置前期接线为双母线接线，本期扩建维持原有接线型式不变。扩建工程在变电站围墙范围内预留场地进行，不需新征用地。占用 110kV 配电装置由西北至东南第 10 个出线间隔。间隔扩建示意图见下图。

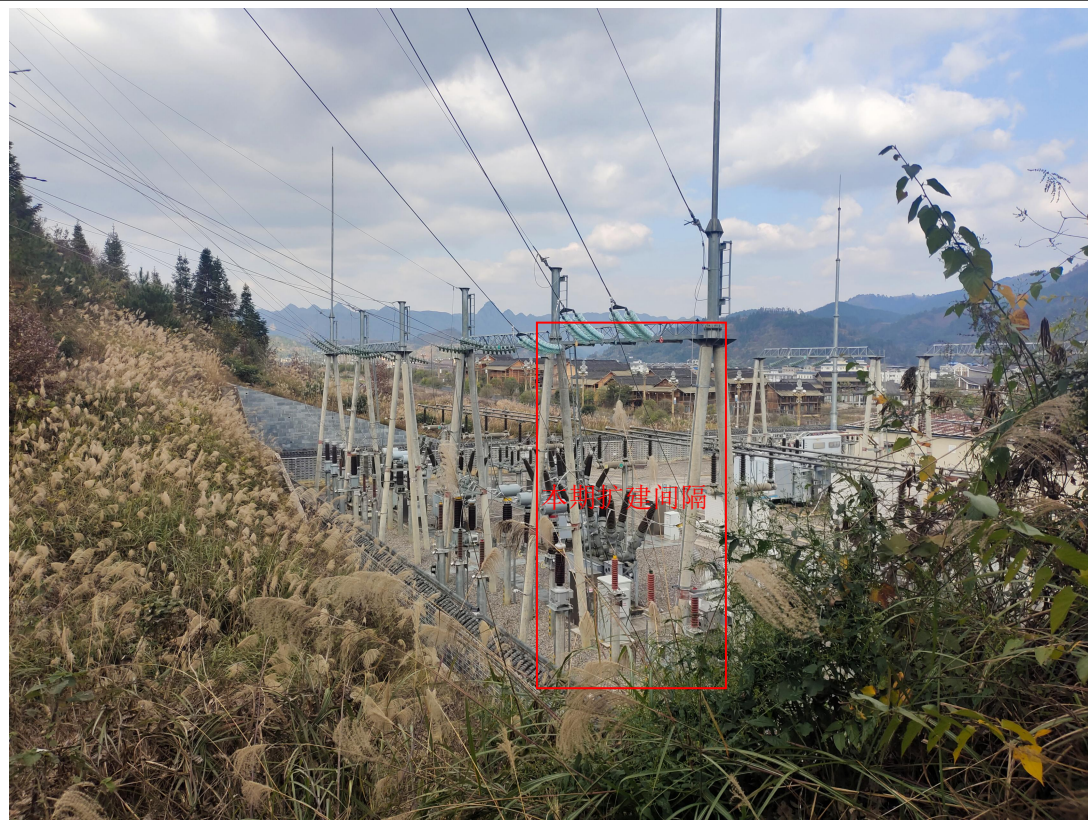
图 4-2 施洞变 110kV 出线间隔扩建现场照片

施洞 110kV 变扩建 1 个 110kV 出线间隔至革一 220kV 变。110kV 配电装置前期接线为单母线分段接线，本期扩建维持原有接线型式不变。扩建工程在变电站围墙范围内预留场地进行，不需新征用地。110kV 出线间隔采用户外 HGIS 设备支持式管母线中型布置，占用 110kV 配电装置由西北至东南第 4 个出线间隔。间隔扩建示意图见下图。

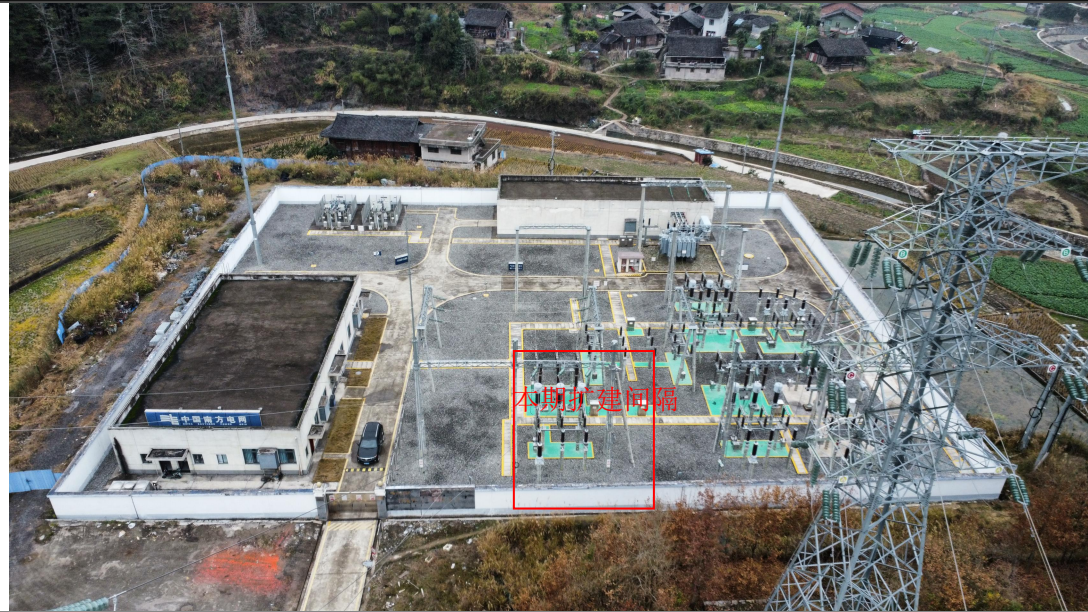
图 4-3 翠文变 110kV 出线间隔扩建现场照片

翠文（县城）110kV 变扩建 1 个 110kV 出线间隔至革一 220kV 变。110kV 配电装置前期接线为单母线经隔离开关分段接线，本期扩建维持原有接线型式不变。扩建工程在变电站围墙范围内预留场地进行，不需新征用地。110kV 出线间隔采用户外常规设备软母线中型断路器双列布置，占用 110kV 配电装置由东至西第 1 个出线间隔。间隔扩建示意图见下图。

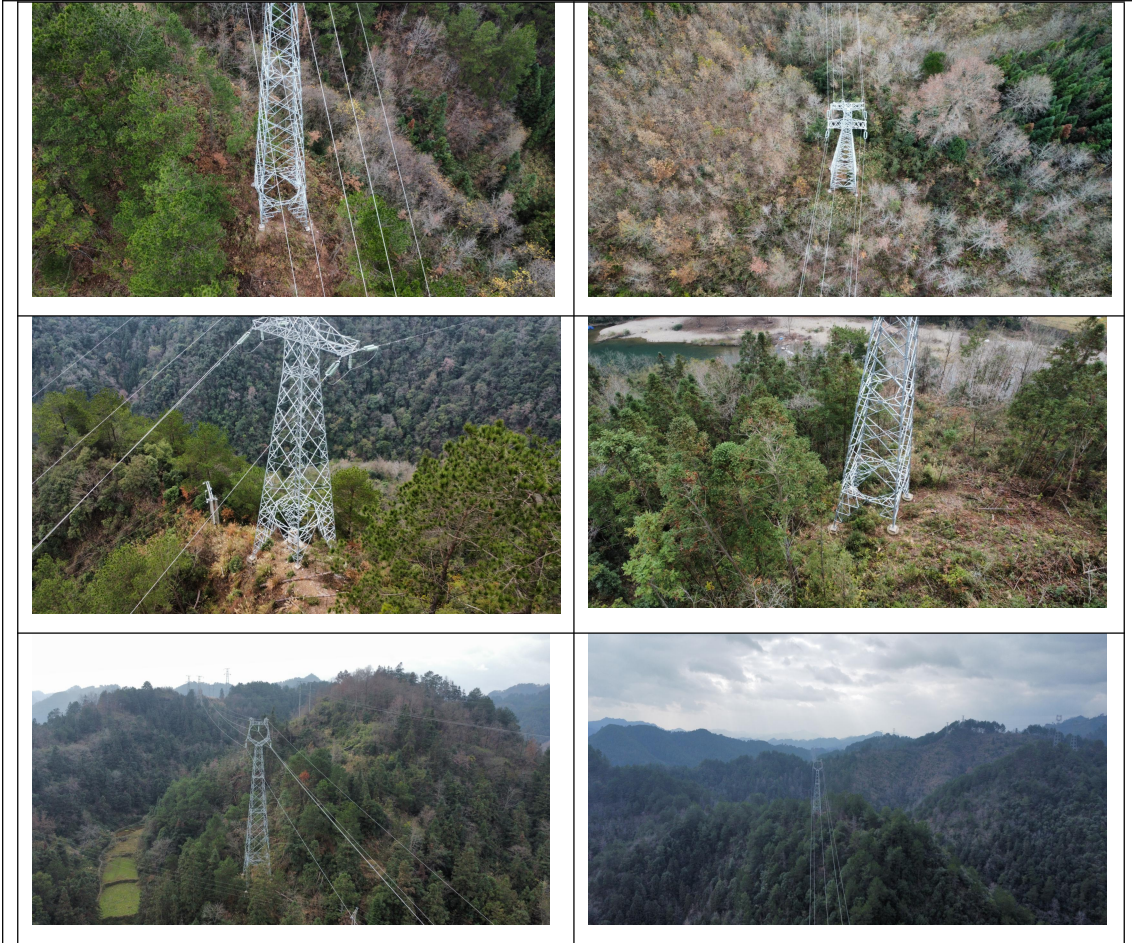
图 8-1 生态红线内塔基植被恢复情况照片

通过现场验收调查及查询施工资料，在生态保护红线内施工时，施工场地设置拦挡措施，避免雨季水土流失，施工塔基开挖土方平整处理，无弃方，施工人员生活垃圾在施工完毕后即带出施工场地，未随意丢弃，施工人员未在红线范围内设置施工营地、牵张场等，运输机械采用索道方式施工，未随意排放施工、生活污水。通过现场验收调查，在红线内塔基及沿线植被恢复良好，未因项目的建设对生态保护红线造成明显影响。生态红线内塔基植被恢复情况见下图。
